FACTURE SALÉE

SUN ODYSSEY 51

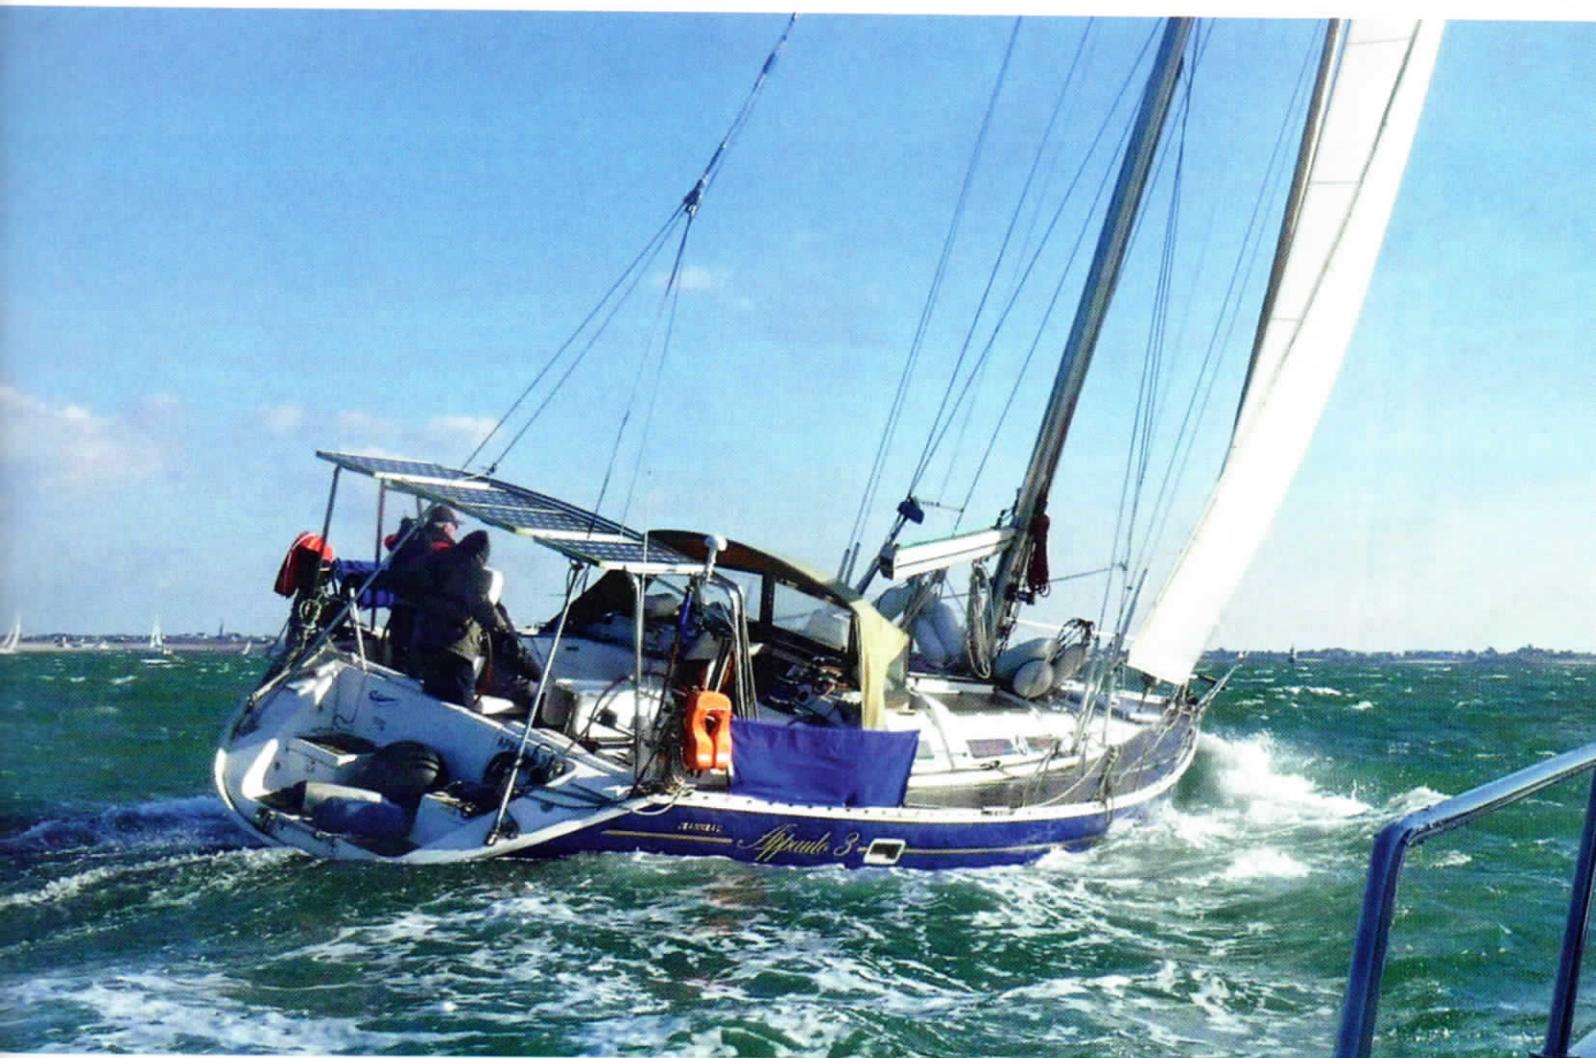
Sur ce modèle ancien, les hublots de coque sont ouvrants. Cette image prise le jour de la régate montre bien qu'à la gîte, ils se retrouvent très proches de la flottaison – et le voilier semble déjà bien enfoncé...
