FACTURE SALÉE

SUN ODYSSEY 51

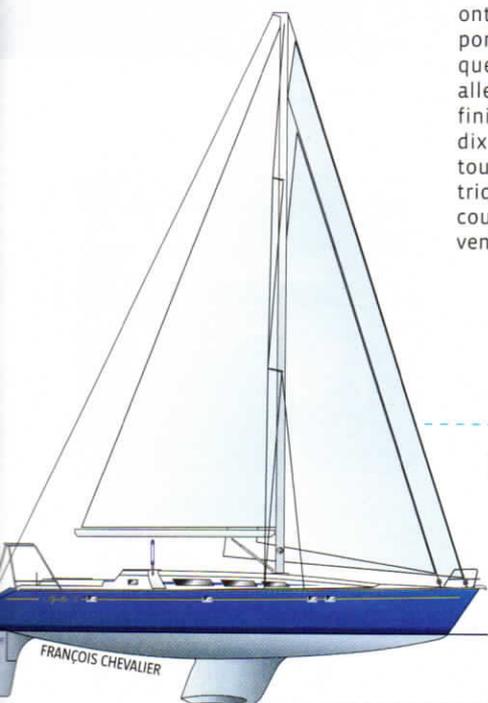
C'est finalement un incident mineur et nous n'avons pas été en danger, mais tout ce qui est électrique a été noyé et comme me l'a dit l'expert «un fil qui a été immergé dans l'eau de mer est bon à jeter», parce que la corrosion se met à l'intérieur de la gaine. Même si ce n'est pas aujourd'hui, ni dans six mois, elle fera son travail de sape. Il a donc fallu changer tout ce qui avait été en contact avec l'eau de mer.

Le chantier Billie Marine a été chargé de sortir le bateau, de le stocker et de procéder à quelques réparations et manutentions en accord avec les autres intervenants. Le gros des travaux concerne le moteur, qui a été déposé, nettoyé et refait chez le concessionnaire Yanmar du coin. Ils ont changé tous les joints et ont remplacé par précaution un certain nombre de pièces que l'expert avait désignées. La partie électrique a été confiée à l'entreprise ECCS de Lorient, qui a procédé au remplacement du chargeur de batteries, des cinq batteries, du convertisseur,

d'un frigo complet, d'un groupe froid séparé, des cinq coupe-batteries, des répartiteurs de charge, des générateurs de chauffage Webasto et de multiples câbles électriques. Ils ont aussi changé les résistances du chauffe-eau (au départ ils voulaient changer le chauffe-eau, mais ils n'ont pas pu le sortir car ce dernier a été monté à l'origine, avant la pose du pont, et on ne peut pas le sortir). Il a également fallu remplacer toutes les pompes de cale et de vidange de douche, car contrairement à ce qu'on peut penser les moteurs des pompes ne sont pas étanches. Les coussins ont été nettoyés et séchés en teinturerie. Heureusement, les menuiseries n'ont pas été abîmées, pour une raison simple: elles avaient été revernies très récemment, il y a moins d'un an. Le bateau a été mouillé pendant moins de trois heures, et une entreprise mandatée par l'expert est venue pour rincer toutes les boiseries à l'eau douce, les intérieurs des placards, des tiroirs, donc il n'y a strictement plus aucune trace.
